EXCAVACIONES EN LA CIUDAD HISPANO ROMANA DE LABITOLOSA (LA PUEBLA DE CASTRO, HUESCA). INFORME PRELIMINAR DE LA CAMPAÑA DEL AÑO 2003

Yacimiento: Ciudad hispano romana de Labitolosa. (Cerro del Calvario, La Puebla de Castro, Huesca, España).

Campaña: Informe de la Campaña 2003.

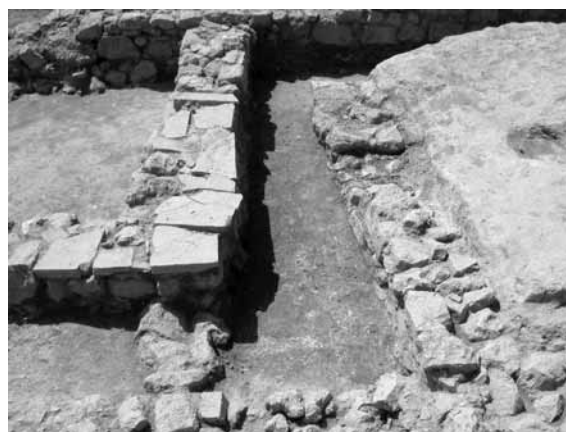
Figura 5. Detalle del muro 11015, obsérvese como se apoya en las margas del terreno, previamente retalladas.

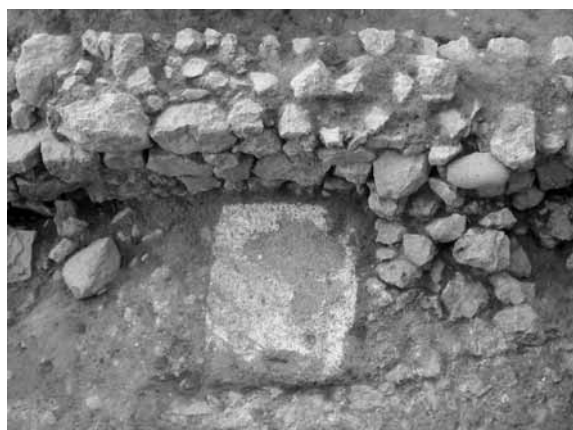
Figura 6. Huella de la banqueta 11019 situada en el ángulo que forman los muros 11016 y 07111.

El muro UE 07111 mide 10,20 m de longitud y 0,45 m de anchura, está construido con piedras unidas con tierra. Se ha podido excavar la zanja de cimentación (UE 11014) del muro UE 11015 y estudiar las técnicas de construcción. Este muro se apoya directamente en las margas naturales del terreno, que han sido rebajadas para encajar el sillarejo. En el ángulo formado por los muros 11016 y 07111 se han detectado los restos de un posible banco (UE 11019) adosado a ambos muros, que debió estar recubierto de mortero blanco y que fue igualmente cortado al construir el muro Oeste (UE 07026) de la Curia. Mide 0,60 m en dirección E/O y 0,55 m N/S. La cota de este vestigio se sitúa a 599,23 m. En la tierra (UE 11018) hallada sobre esta banqueta no se han detectado materiales arqueológicos relevantes, únicamente cerámica común y engobada.

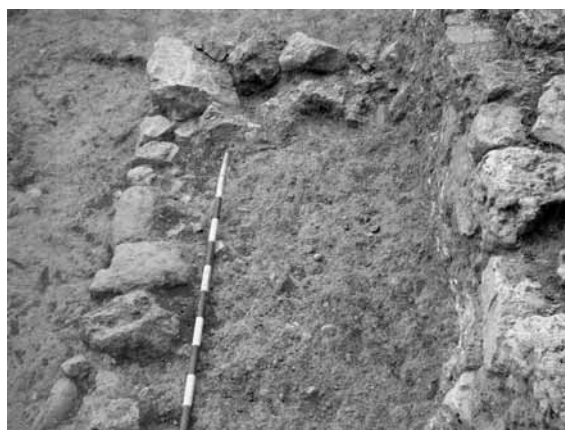
Figura 7. Restos del muro 07111 bajo el muro 11007 y muro (UE 11054) de dirección E/O perpendicular al muro 07111=11053.

Igualmente, se ha podido apreciar que el muro UE 07111=11053 continúa bajo⁶ el muro UE 11007⁷ y cierra en ángulo recto con el muro 11054, que a su vez también fue roto por las cimentaciones de la Curia. En los rellenos (UE 11052) hallados en esta zona, al sur del muro 11007 formados por tierra roja con piedras, carbones, mortero, restos de enlucido y materiales cerámicos muy mezclados ya que se encuentran campaniense, paredes finas (Mayet 39), TSI, TSH (37 metopada) y una moneda de Adriano, lo que distorsiona la cronología que proporciona la cerámica que puede llevarse a finales del siglo I. Esta alteración estratigráfica se puede explicar por la existencia en esta zona de un bancal moderno.

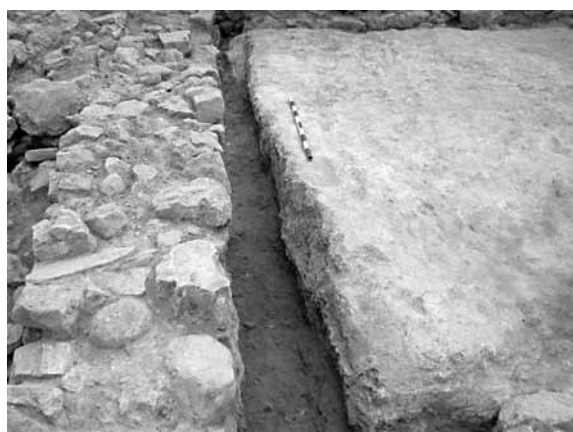
Figura 8. Detalle de la zanja de cimentación (UE 11021) del muro UE 11004.

El muro UE 11004 corresponde a un gran muro de dirección⁸ norte-sur realizado con piedras unidas con tierra y que tiene en la parte conservada 12 m de largo por 0,60 m de anchura. Su altura en la parte norte 600,12 m y 599,09 m en la parte sur. Conserva la zanja de cimentación, lo que permite analizar la técnica de construcción. El contenido (UE 11020) de la zanja de cimentación (UE 11021) ha proporcionado materiales arqueológicos que nos llevan al mundo augusteo. Los fragmentos de una pátera de TSI, cerámica engobada, cerámica gris, nos permiten hacer la únicas precisiones cronológicas.

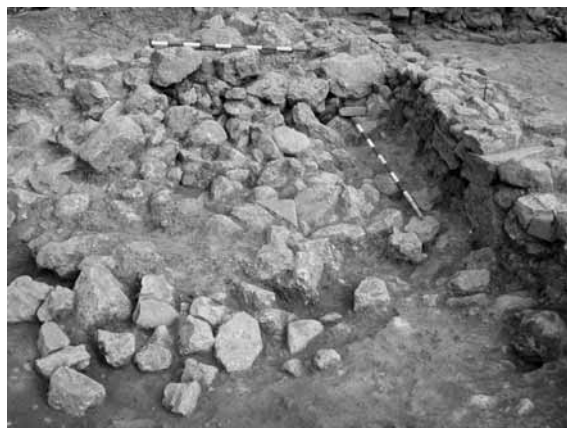
Figura 9. Derrumbe (UE 11101) formado por la acumulación de las piedras de los muros antiguos y del bancal moderno. Cota superior 600,09 m.

Únicamente en la zona norte, protegido por un derrumbe (UE 11101) formado por la acumulación de las piedras de los muros antiguos y del bancal moderno, se ha descubierto los restos de un pavimento de mortero blanco. El derrumbe (UE 11101) que cubre el suelo UE

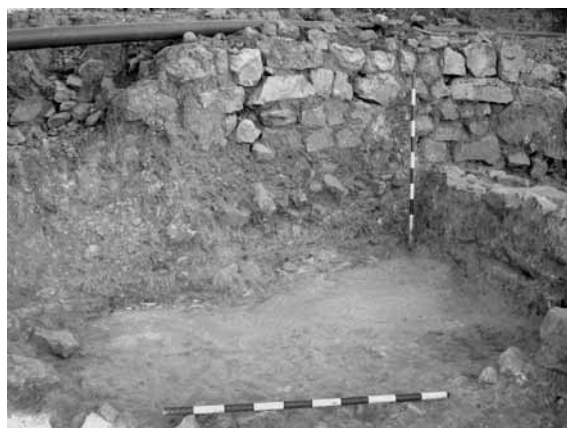
Figura 10. Pavimento de mortero blanco aparecido bajo el derrumbe 11101, y que se halla junto al extremo norte del muro 11004. No se puede excavar más ya que penetra en el bancal moderno.

11105 está formado por material de construcción, molinos, piedras, situándose la cota inferior a 599,46 m. El pavimento llega justo hasta un desnivel cuyo límite viene determinado por dos piedras planas (UE 11112 y la UE 11119), similares a las halladas en el resto de la zona (UE 1106, UE 11108, UE 11118).

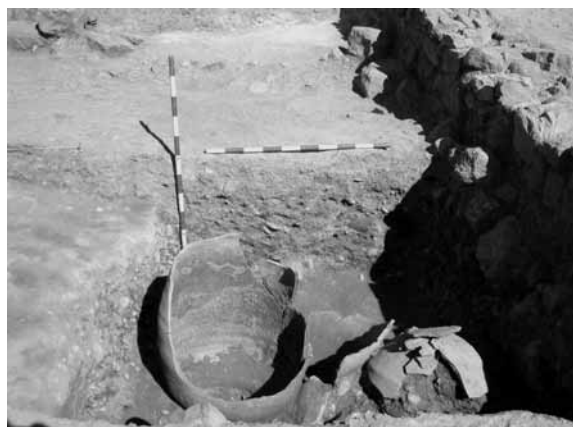
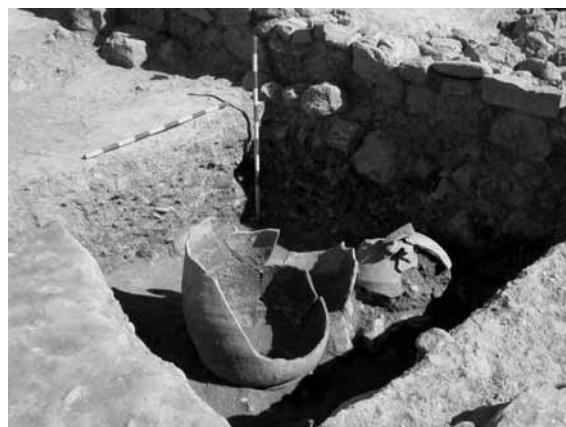
Figura 11. Detalle de la excavación de las dolia. Obsérvese como al fondo se aprecia el suelo de mortero blanco, más elevado que este nivel de vasijas de almacén.

Bajo el suelo de tierra que hemos descrito y en el lado oeste del muro 11004 se ha realizado un sondeo para conocer la estratigrafía de la zona. El mismo de 2x2 m, ha proporcionado una serie de niveles de ocupación estériles y en su fondo se ha hallado una zona de almacenaje. Se trata de un depósito con dos dolias destinadas al almacenaje de áridos. El nivel en el que se apoyan las vasijas se encuentra excavado en la roca natural, compuesta por gravas y margas.

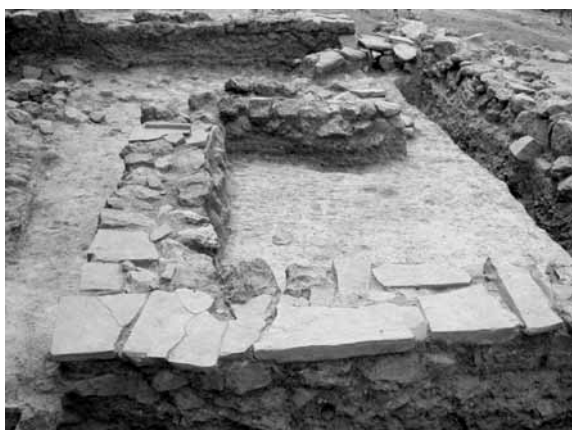
Figura 12. Vista del muro 11005 de la estructura, como se puede apreciar el muro se ha construido con ladrillos y materiales reaprovechados.

Se trata de un pequeño espacio formado por los muros UE 11005, UE 11011, UE 11010 la denominamos “Estancia A”. Todos ellos han sido realizados con materiales de construcción reaprovechados, ya que junto con los sillarejos que forman el muro se encuentran fragmentos de tegulae, ladrillos, etc todo trabado con tierra. La

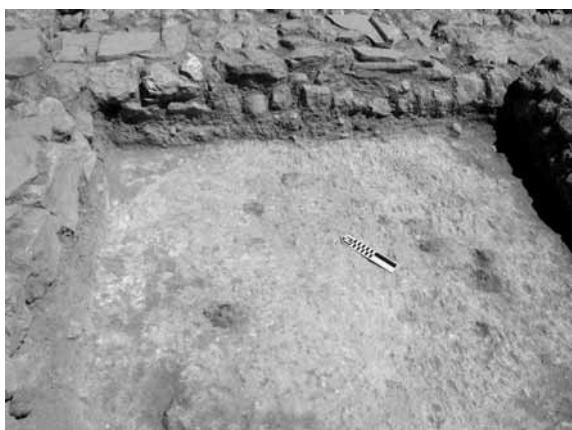
Figura 14. Huellas de postes y de restos de combustión hallados en el interior de la estructura.

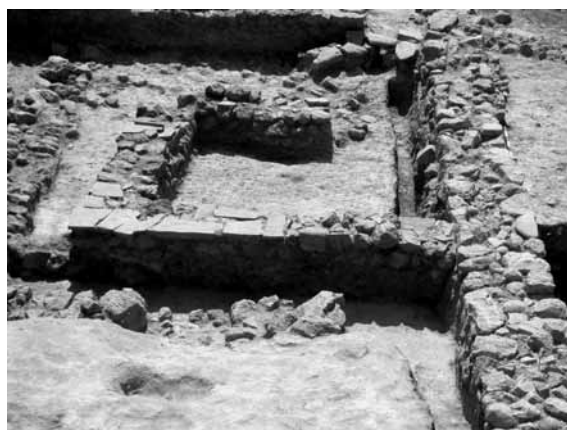
Figura 15. Detalle de la estructura tardía. Se pueden apreciar los niveles de ocupación.

estructura presenta en su interior indicios de utilización doméstica ya que los sucesivos suelos presentan restos de hogares y huellas de fuego.

Los niveles hallados en el interior de este espacio (UE 11030, 11031, 11032, 11033, 11034, 11035 y 11036) permiten determinar su cronología. Las UE 11030, 11031, 11032, 11033 nos proporcionan una cronología que nos lleva a finales del siglo I o comienzos del II, tal y como se desprende la TSH (Drg. 35), Hisp. 4,

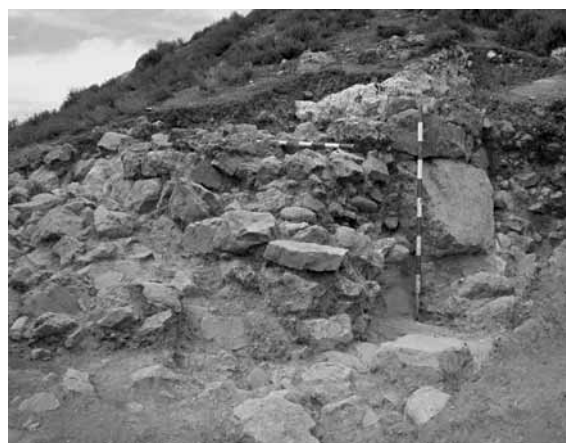
Figura 16. Vista general del Sector 12, en la ladera Sur-Sureste del cerro Calvario, desde el Este a final de la campaña de 2003. En primer término en la parte inferior derecha se aprecia el pavimento de tierra 12022. En la mitad izquierda se puede apreciar el muro 12015, el posible acceso abierto en el mismo y asociado al citado suelo; por último, apoyado en el muro 12015 se aprecia el derrumbe 12018 a la izquierda de la imagen. En el centro de la misma obsérvese el aljibe propiamente dicho, con la gran piedra en talud bajo el muro de piedra 12013 sobre un derrumbe anterior (12027). En la parte superior se aprecian los muros de mortero de yeso 12011-12012 que corresponden al recubrimiento impermeabilizante interno de la cisterna. A la derecha de la imagen apréciase el corte estratigráfico con las unidades superficiales 12008-12009, el derrumbe 12016 y el derrumbe 12027 bajo el muro 12013.

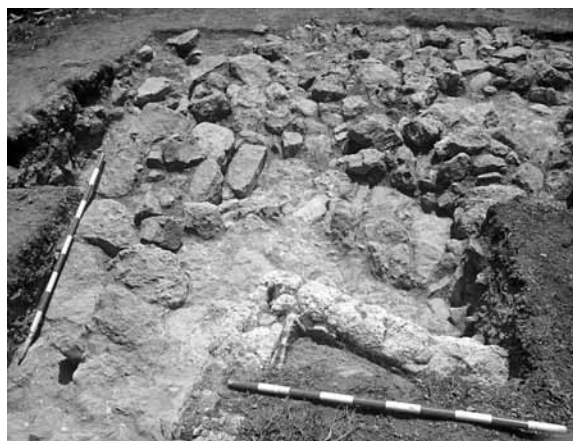
Figura 17. Detalle de la esquina Este del aljibe musulmán de la fortaleza de cerro Calvario, visto ladera arriba desde el Oeste. En la parte izquierda de la imagen apréciase el muro de piedra 12013, con su técnica de doble paramento de bloques más o menos bien escuadrados y relleno interno de bloques irregulares, al que se adosó por el interior el recubrimiento de mortero 12011. Así mismo, en el centro de la imagen obsérvese el muro de piedra 12014, perpendicular al 12013, al que también se adosó la obra de mortero 12012. Apréciense también los recubrimientos internos 12023-12024 en lo que sería la esquina interior Este de la cisterna, apenas excavada en esta campaña de 2003. Por último, en la parte superior de la imagen podemos apreciar el derrumbe 12016, al Este del muro 12014, compuesto de bloques irregulares debido probablemente a que se desecharon en el momento en que dicho muro 12014 fue desmontado para reaprovechar sus materiales.

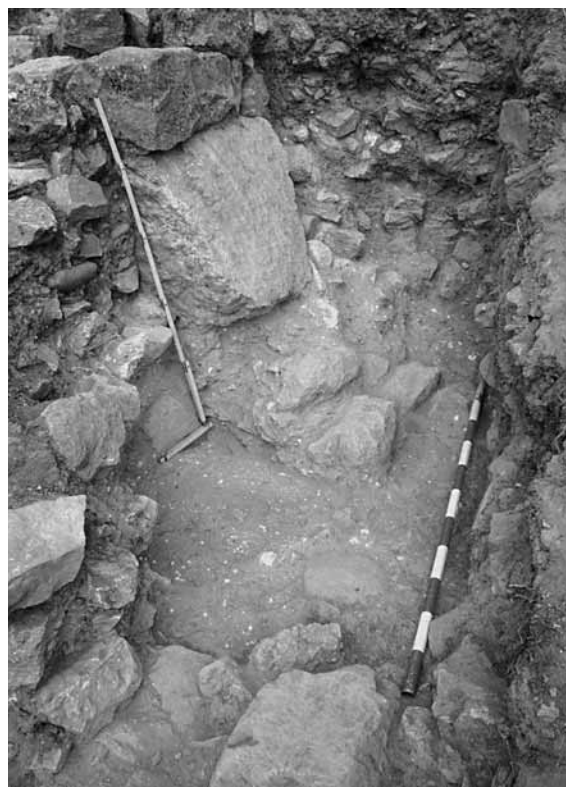
Figura 18. Vista general de la cata abierta al Noreste del muro 12013, en donde se aprecia en primer término en la parte inferior el posible acceso abierto en el muro 12015, con la piedra de umbral 12026, que da paso al pavimento de tierra 12022. En la esquina superior izquierda se aprecia la esquina Este del aljibe, con su gran bloque en talud, sobre el que se asentó ésta, alojado sobre el derrumbe 12027. Al fondo se aprecia el corte estratigráfico Noroeste, con las unidades 12008, 12009, 12017 y 12027.

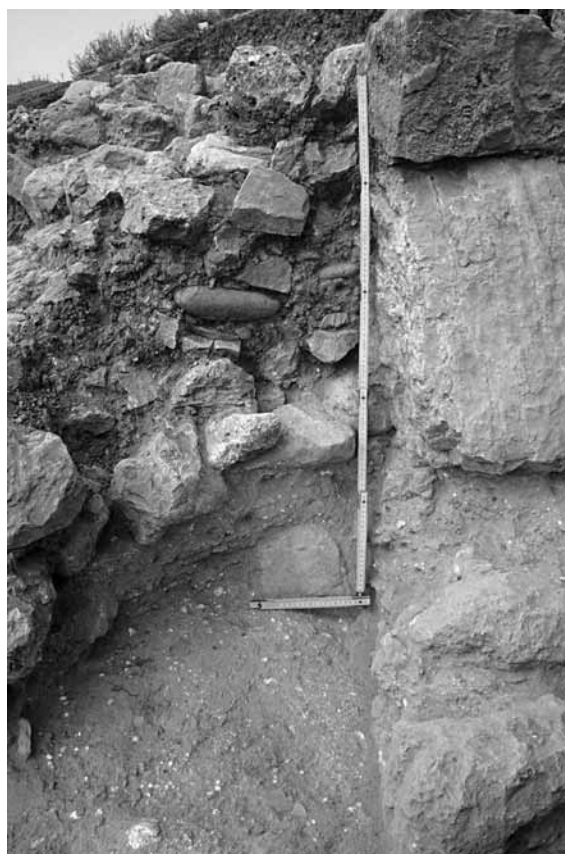
Figura 19. Detalle del corte estratigráfico Sureste junto a la esquina del aljibe, entre los muros 12014 y 12015. En él se aprecia en la parte inferior el suelo 12022 sobre el que se dispusieron diversas capas de regularización del terreno, dos de ellas de tierra (12021 y 12020), y otra superior de pequeños bloques de piedra (12019), todas de horizontalidad casi perfecta. Es de suponer que su función fuese de nivelación a la hora de construir el aljibe. Sobre esta última se aprecia una unidad compuesta por tierra compacta de color oscuro (12029) y el derrumbe 12016, ambas apoyadas en el muro 12014.

Bajo una de estas acumulaciones de material constructivo, concretamente la U.E. 12016, y también directamente en contacto con el muro 12014, se apreció en un corte estratigráfico la presencia de otra U.E., denominada 12029, formado por tierra oscura compacta y piedras irregulares.

Frente a las descritas hasta ahora, las unidades estratigráficas que se hallaron en el citado corte justo bajo 12029 presentan una notable horizontalidad. Éstas consisten en un lecho de piedras (12019) de unos 0'15-0'20 m de potencia sobre otro de tierra compacta (12020) de potencia variable, que oscila entre los 0'05 y 0'20 m, y que en conjunto parece que pueden corresponder a una regularización horizontal del terreno asociada a la construcción del aljibe.
